## Valoración de edificios dañados, una alternativa para disminuir los RCD, 3 casos de estudio

## Valuation of Damaged Buildings, an Alternative to Reduce CDW, 3 Case Studies

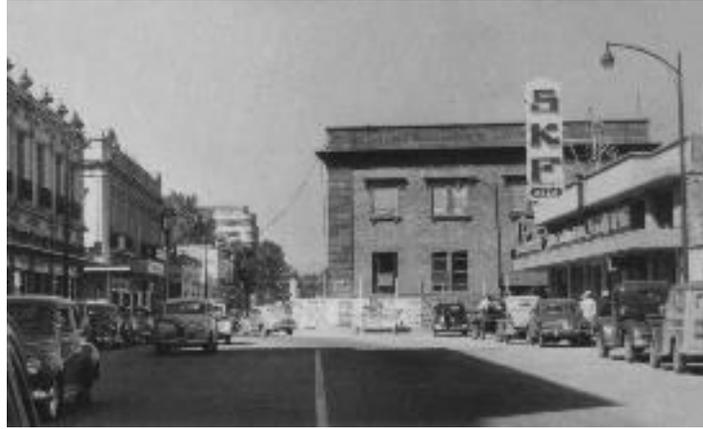
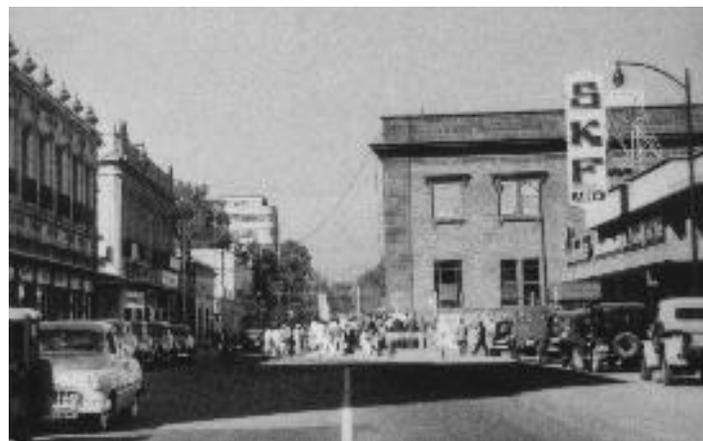
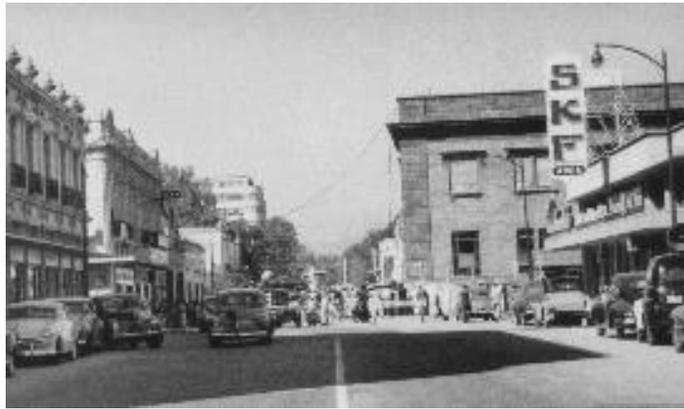
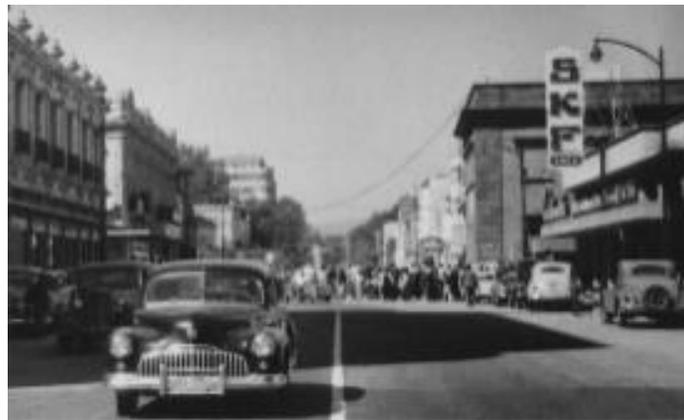
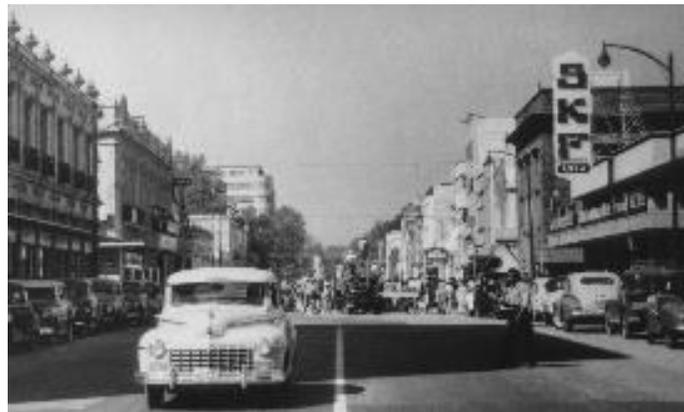
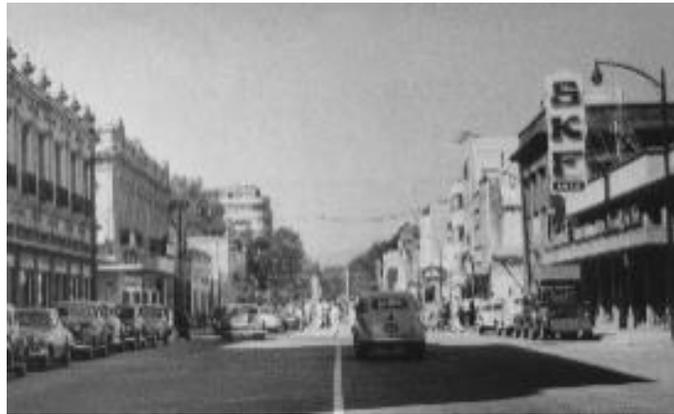
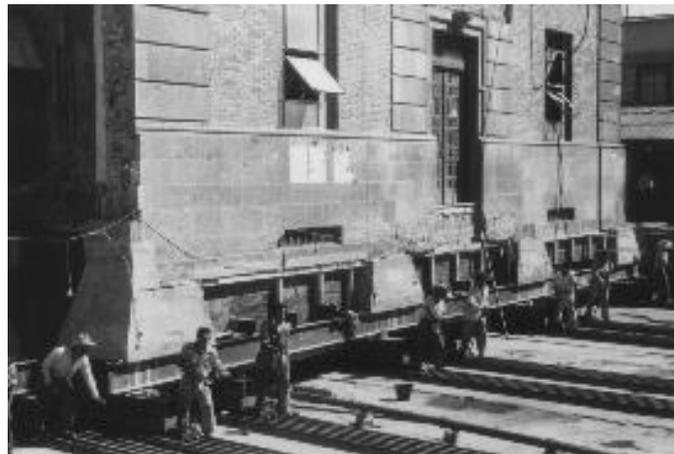
**Figura 1. Edificio Telmex. Fuente [15]**

**Figura 2. Edificio Telmex. Fuente [15]**

**Figura 3. Edificio Telmex. Fuente [15]**

**Figura 4. Edificio Telmex. Fuente [15]**

**Figura 7. Edificio Telmex. Fuente [15]**

Del 24 al 28 de octubre de 1950 trasladó el edificio de Teléfonos de México 12 metros y luego lo giró, para alinearlos con la Avenida Juárez. 1700 toneladas de concreto y mampostería fueron desplazadas con gatos mecánicos y el personal permaneció dentro del edificio sin dejar de laborar, e incluso con la familia del ingeniero dentro, esto con el fin de dar seguridad a los trabajadores de la telefónica de que sus vidas no estaban en riesgo. El Sr. Rafael Sánchez Alonso

decidió documentar el movimiento tomando fotografías cada día, desde el mismo lugar y a la misma hora, por eso se cuenta con imágenes.

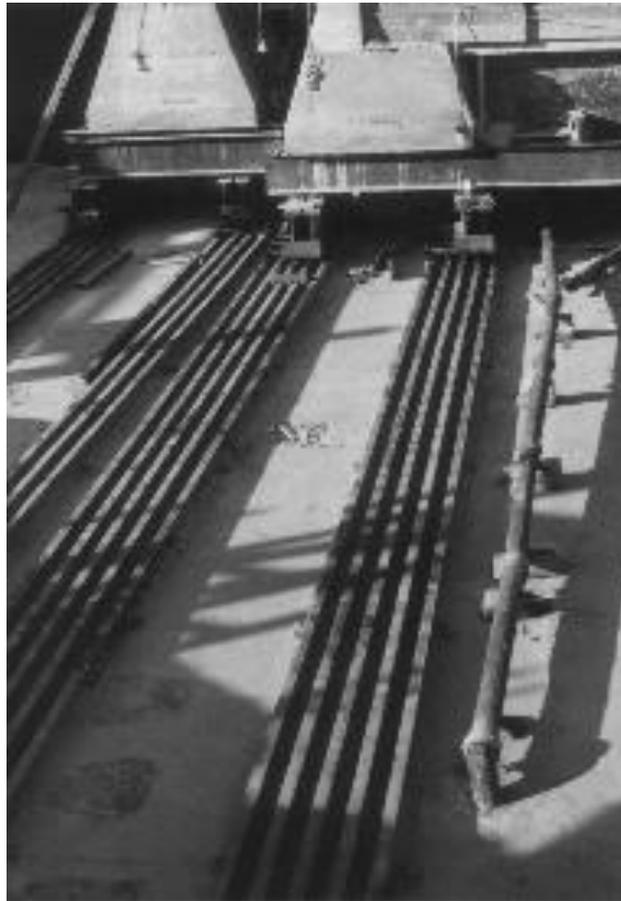
**Figura 8. Sistema de rieles, Edificio Telmex. Fuente [15]**

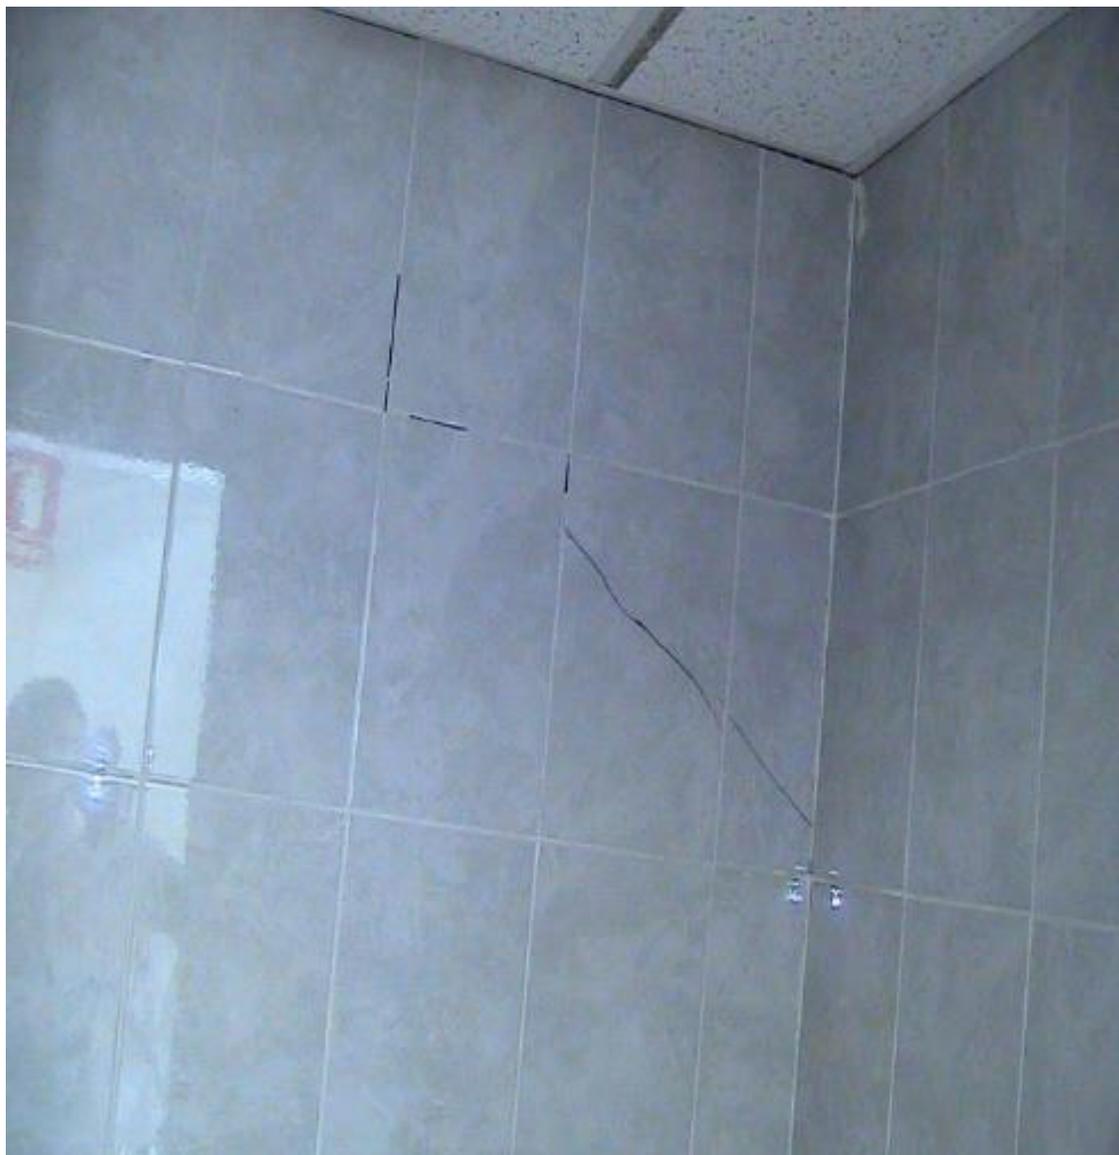
**Figura 3. Recubrimientos cerámicos en los baños del segundo nivel. Fuente, archivo personal (2012).**

Eran evidentes las grietas en el yeso de los muros y en el mortero, así como las del recubrimiento cerámico, separación del zoclo del nivel de piso y crujidos.

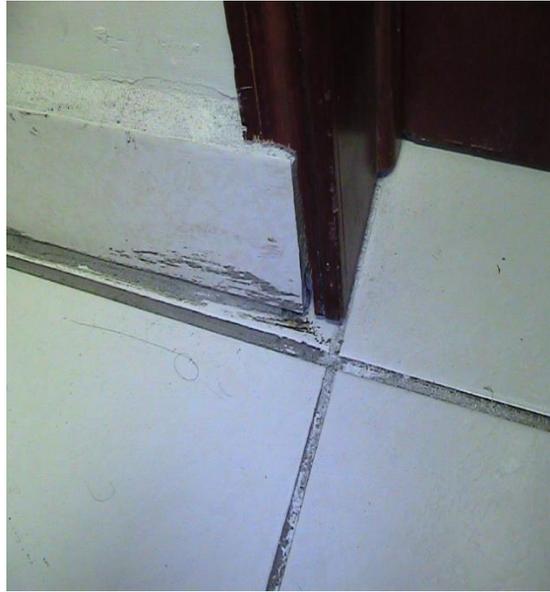
**Figura 4. Zoclos desfasados y resanados en el entrapiso del segundo nivel. Fuente, archivo personal (2012).**

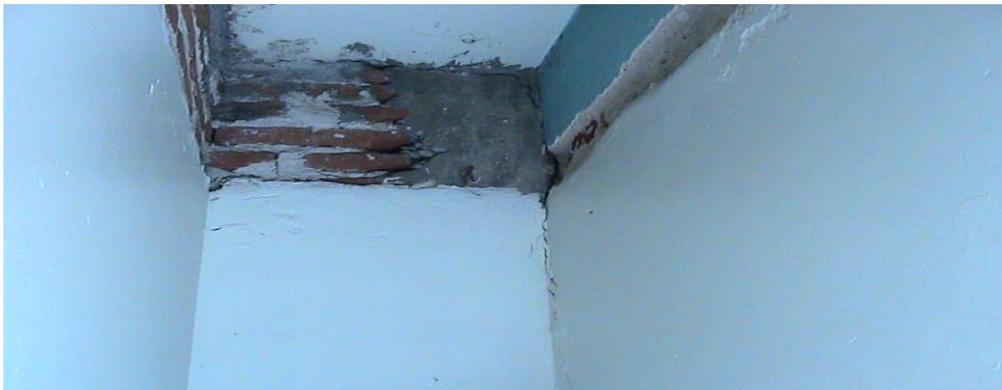
**Figura 5. Muro agrietado, ya resanado. Fuente, archivo personal (2012)**

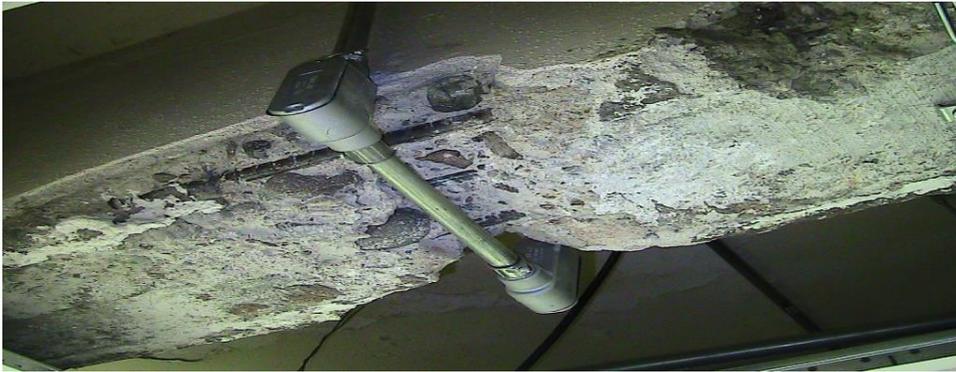
**Figura 6. Concreto destruido en trabe cargadora de entrepiso para dar paso a ducto de instalaciones eléctricas. Fuente, archivo personal (2012)**

En la inspección profunda al inmueble, se descubrieron en zonas ocultas traveses dañados y rotos para atravesar instalaciones de aire acondicionado, voz y datos y eléctricas, aunado al cambio de uso del edificio.

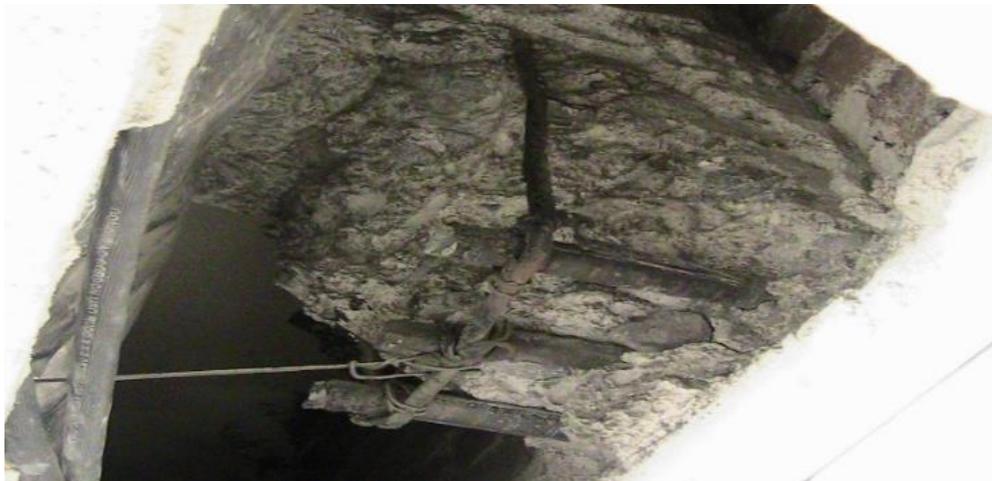
**Figura 7. Concreto y acero de refuerzo de trabe principal de entrepiso totalmente destruidos. Fuente, archivo personal (2012)**

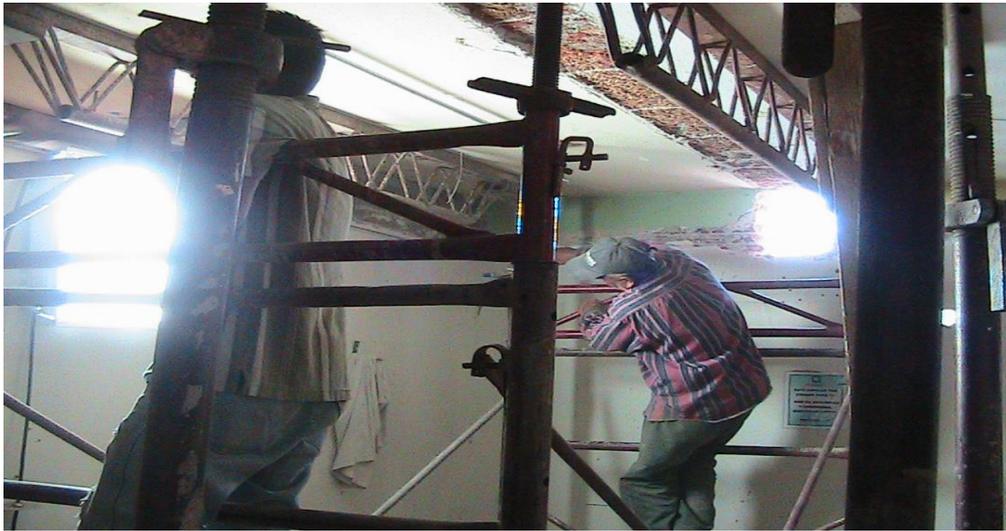
**Figura 8. Proceso de apuntalamiento y elevación lenta de entepiso, Fuente, archivo personal (2012)**

Para este caso en estudio, una demolición sería la peor forma de enfrentar el problema, debido a los otros edificios que lo rodeaban, la contaminación y riesgo del proceso. Se decidió rescatarlo y lentamente, con ayuda de dispositivos mecánicos, se empezó a elevar la losa de entrepiso hasta llevarla a su posición de origen. Ahora debería permanecer allí nuevamente para mantener erguido el edificio de oftalmología.

El levantamiento debía ser simultáneo además de lento, lo que ocupó a muchos obreros en el proceso, trabajando coordinadamente.

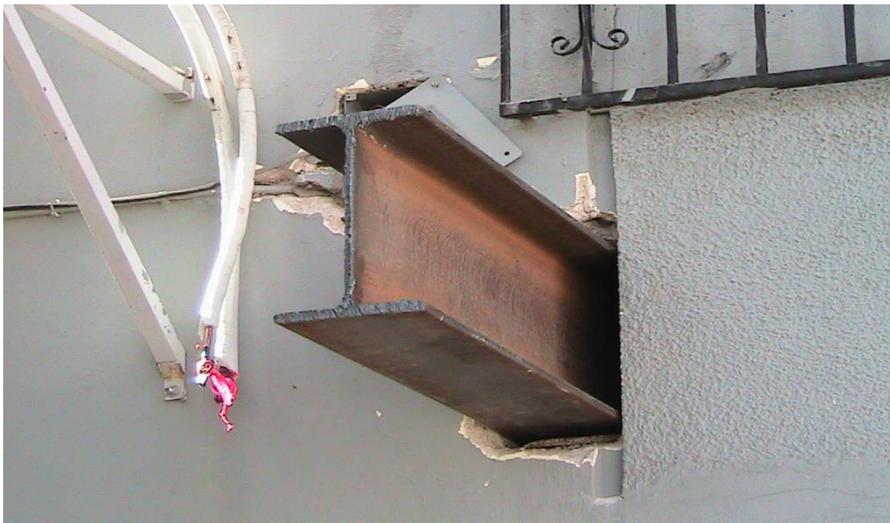
**Figura 9. Inserción y montaje de viga metálica para reestructuración. Fuente, archivo personal (2012)**

Debido a la inaccesibilidad hacia el edificio rodeado ya de otros inmuebles en plenas funciones, las vigas metálicas que reforzarían la losa de entepiso del edificio tuvieron que ser introducidas a través de pequeñas aperturas en los muros.

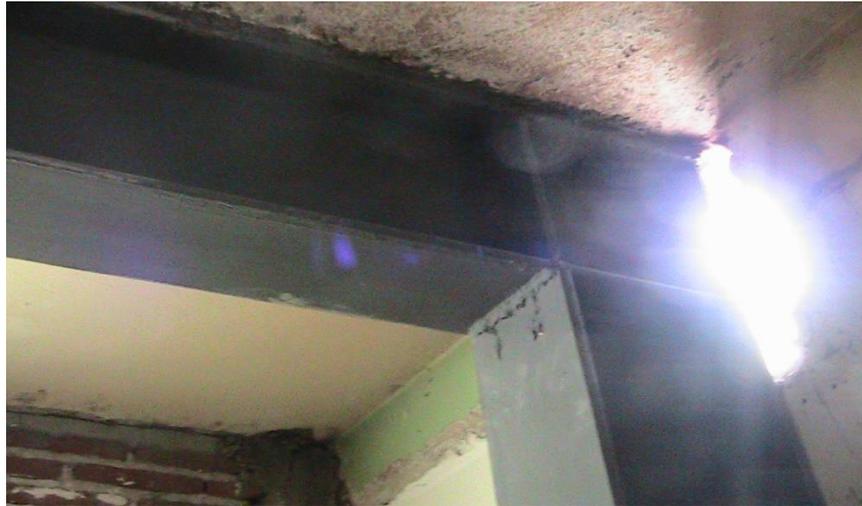
**Figura 10. Relleno de mortero expansivo y acabados anticorrosivos. Fuente, archivo personal (2012)**

Durante ese proceso se elaboraron zapatas aisladas en los lugares precalculados para colocar las columnas de los marcos estructurales, mismos que serían el nuevo refuerzo estructural del edificio.

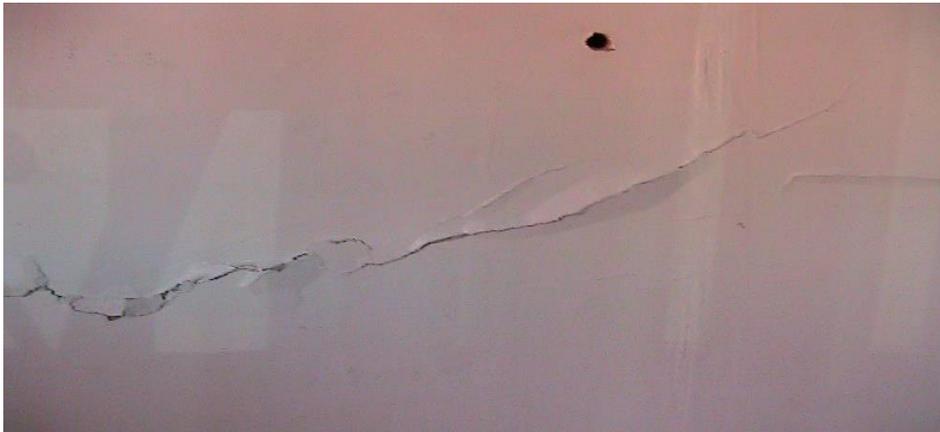
**Figura 11. Expulsión de rellenos en grietas por recuperación de deformaciones. Fuente, archivo personal (2012)**

Una vez que las vigas penetraron y se conectaron a las columnas de acero, entonces el trabajo estaba concluido. Se pudo desapuntalar la losa y dejarla reposar tranquilamente sobre los marcos de acero estructural. Una característica de que el trabajo estaba concluido se pudo apreciar en el segundo nivel, en el que los muros que presentaban las grietas se cerraron y expulsaron los resanes que se les habían colocado con el fin de ocultarlas.

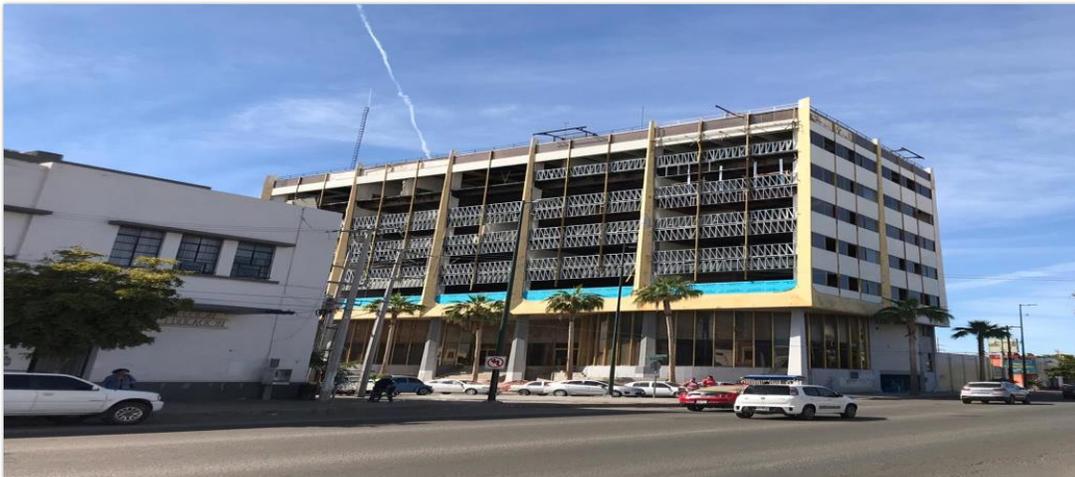
**Figura 19. Proceso de recuperación de edificio Banca Cremi. Fuente, archivo personal (2012).**

La reestructuración del edificio se generó en su interior con endoestructura y a la par en su exterior con una exoestructura metálica. Al igual que todos estos casos, existen muchos más donde el

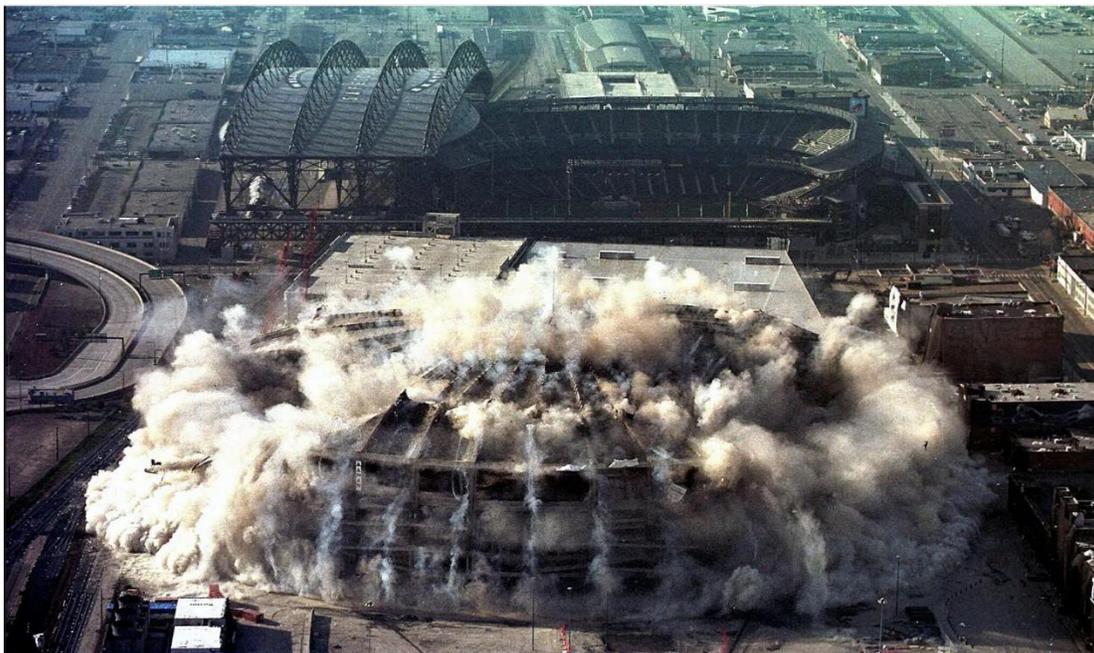
**Figura 12. Demolición del Seattle Kingdome. Fuente [16].**

más grande del mundo, con un espacio libre de 660 pies; se logró controlar la vibración que generaron las 125,000 toneladas de escombros de concreto al caer. En la figura 22 se muestra el instante de la demolición del Kingdome de Seattle EE. UU.; una demolición exitosa, según algunos, que tan sólo duró unos segundos, pero los RCD durarán por mucho tiempo más.
