## CALIDAD DEL AGUA PARA CONSUMO HUMANO DEL POBLADO HUÉPARI, SONORA

*Drinking water quality in the village of huepari, sonora.*

EPISTEMUS

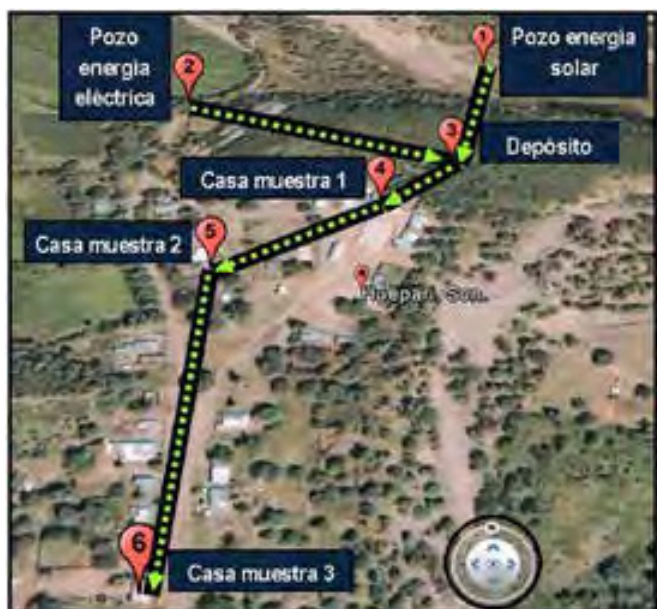
Los habitantes de Huépari consumen agua provenientes de dos pozos, uno que funciona con energía solar y el otro con energía de corriente eléctrica. Después es trasladada por tubería a un depósito de almacenamiento de agua elevado. Cuando se tienen las condiciones para que las celdas fotovoltaicas capten los rayos solares, el motor succionará automáticamente el agua del pozo para que enseguida sea transportada al depósito, pero si no existen las anteriores condiciones, el motor no funcionará. Entonces, a la manera en que los habitantes consuman agua, el nivel del agua en el depósito disminuirá, por lo tanto, cuando la demanda de agua es mucho mayor a lo que se tienen acumulado en el depósito, se utiliza el segundo pozo, el que funciona con corriente eléctrica. Por consiguiente, el agua es transportada por una tubería hacia las casas, desplazándose por gravedad, abasteciendo aproximadamente a 35 casas y alrededor de 100 personas.

Figura 2. Visualización de la trayectoria del suministro de agua.

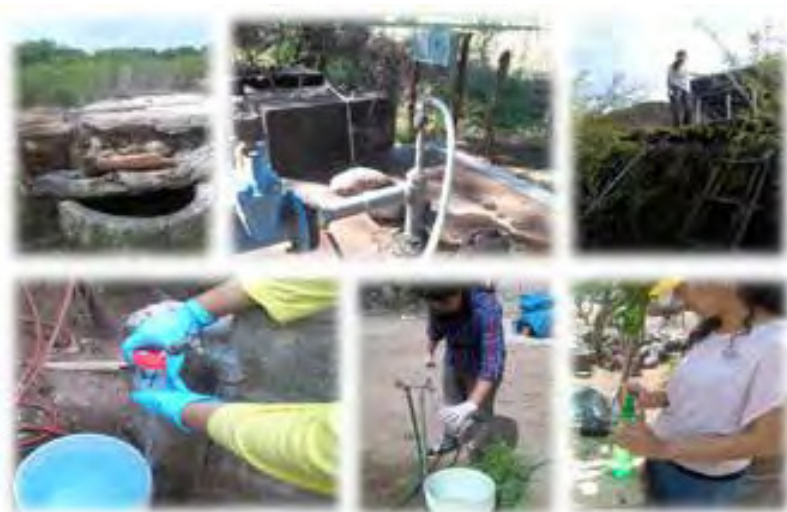
Al visitar el poblado y planteándoles lo que se pretendía realizar, los pobladores presentaron una buena aceptación, abriendo las puertas de sus casas para llevar a cabo los muestreos convenientes por el interés en conocer la calidad del agua que consumen. Por tal motivo, se establecieron 6 sitios de muestreo: pozo de energía solar, pozo de energía eléctrica, depósito de agua, casa cercana al depósito, casa situada en el punto medio del poblado y la casa lejana al depósito. Se visitó el poblado los meses Febrero, Marzo, Abril, Mayo, Junio y Agosto; para obtener la muestra en cada sitio específico de estudio.

**Figura 3. Puntos de muestreo: pozo de energía solar, pozo de energía eléctrica, depósito de agua, obteniendo muestra en la casa cercana al depósito, casa situada en el punto medio del poblado, casa lejana al depósito (de izquierda a derecha, arriba a abajo).**

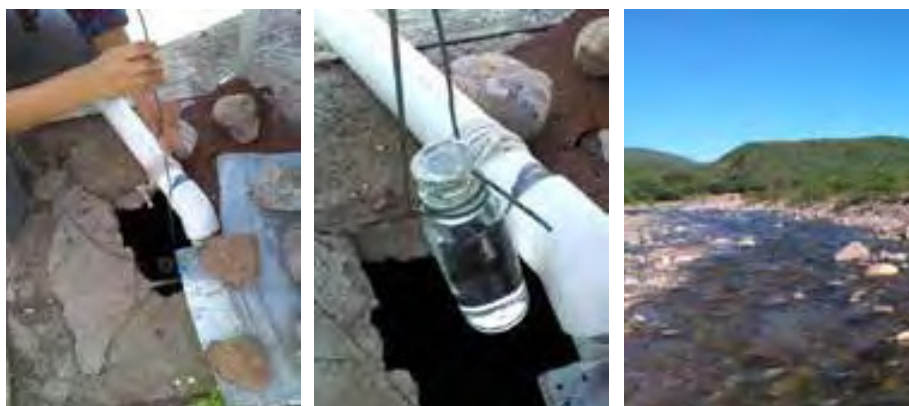
No. de Muestreo	Fecha	Observación
1	15 de Febrero	<p>En el momento del muestreo estaba lloviendo. Se tuvo especial cuidado al hacer la actividad, para que no entrará agua a los recipientes designados para muestrear.</p> <p>En el sitio 3, que equivale al depósito de agua, se utilizó una manguera para obtener la muestra. La manguera no estaba esterilizada así que los resultados microbianos se pueden ver afectados. Para los muestreos microbianos se utilizaron bolsas esterilizadas.</p>
2	16 de Marzo	<p>El día fue ideal para realizar el muestreo. No hubo complicaciones algunas.</p> <p>De este muestreo en adelante no se utilizó manguera en el depósito de agua, sino que se utilizó un frasco de vidrio estéril, enrollado en un alambre, para poder bajarlo al nivel en donde se encontraba el agua, y obtener la muestra.</p> <p>En los demás sitios de muestreo se utilizaron recipientes de plástico esterilizados, así como en las siguientes fechas de muestreo.</p>

3	5 de Abril	Las condiciones climatológicas fueron ideales para el muestreo.
4	24 de Mayo	El día estuvo soleado y sin antecedentes de lluvia.
5	7 de Junio	Días anteriores al muestreo se presentaron lluvias. El día anterior al muestreo también llovió.
6	23 de Agosto	El día del muestreo no se presentaron lluvias. Pero estas fechas son periodo de lluvias y con anterioridad, se tuvieron lluvias muy intensas. Hay que recalcar que en las cercanías del pozo solar y eléctrico (aproximadamente 100 metros) se encuentra un arroyo, que en esas fechas estaba crecido.

**Figura 4. (De izquierda a derecha) El recipiente de muestreo dentro del depósito de agua utilizando un alambre, la muestra microbiológica, visualización del arroyo de Huépari cuando se realizó el sexto muestreo.**

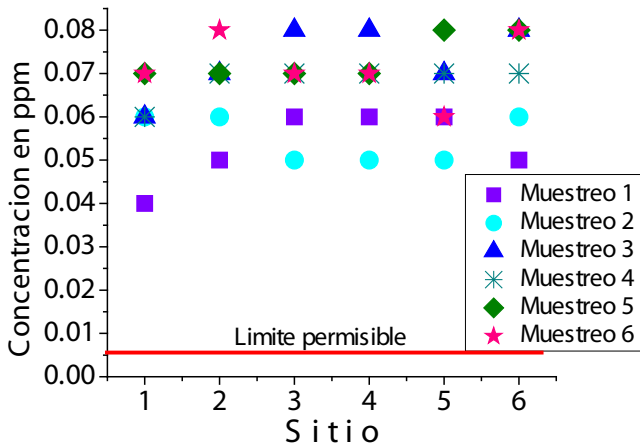
De los 26 parámetros analizados el Cd, Cr, Pb y Fe están por encima de los límites permisibles marcados por la NOM-127-SSA1-1994. Las Figuras 5, 6, 7 y 8 presentan estos resultados.

Figura 5. Resultados de los niveles de Cadmio (Cd).

Todas las muestras de agua del poblado de Huépari, Sonora, presentaron concentraciones de Cd y Pb muy por arriba de los límites permisibles. Mientras que las concentraciones de Cr durante el tercer muestreo fueron de más del doble del límite permisible para las casa habitación 1 y 2 seleccionadas; en otros puntos de los demás muestreos estuvieron ligeramente arriba del límite permisible. La concentración de Fe también estuvo por arriba del límite permisible en todas las muestras del tercer muestreo. Los demás resultados estuvieron por debajo del límite permisible.

Dentro de los procesos de adsorción, investigaciones han determinado el uso de una zeolita natural que sea sometida a un tratamiento térmico para obtener una mejor retención del plomo [10]. Para remover el cromo, una cascarilla de arroz activada con NaOH [11]. El cadmio y el plomo, un carbón activado recubierto en caucho de polisulfuro [12]; y para el hierro, se recomienda un tratamiento por oxidación con cloro y filtración en agua [13].

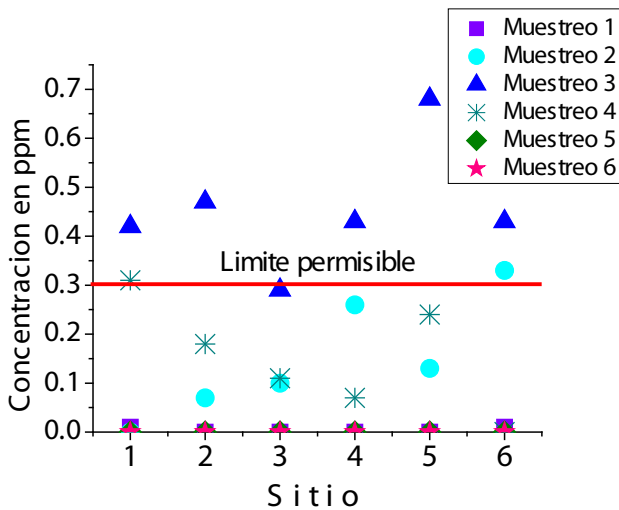
**Figura 8. Resultados de los niveles de Hierro (Fe).**

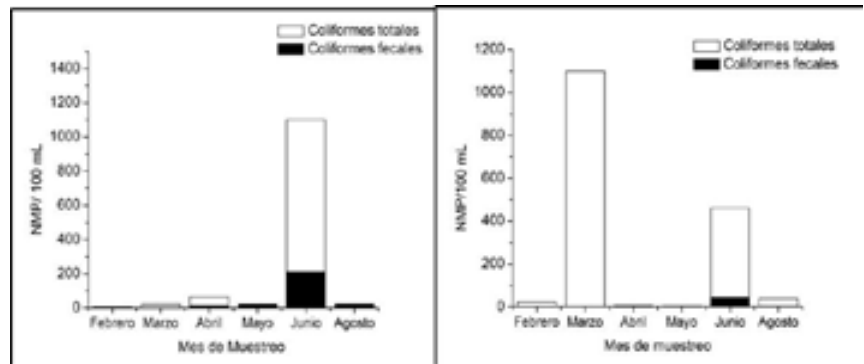
Las Figuras 9, 10, y 11 muestran los resultados del análisis microbiológico para coliformes totales y fecales.

Figura 9. Niveles de coliformes totales y fecales en el pozo de energía solar y energía eléctrica.

En el pozo operado con energía solar se detectó presencia de coliformes fecales excepto en la muestra del mes de Marzo, mientras que el pozo con motor eléctrico sólo en Abril, Mayo y Junio se presentaron coliformes fecales. La División de Salud Pública de Carolina del Norte, en una hoja informativa comenta dos puntos muy importantes: "Los pozos que no están bien contruidos, que están rajados o que no están bien sellados pueden proveer una puerta para que las bacterias coliformes entren al agua subterránea y contaminen el agua que usted usa para beber", "Los efectos del exponerse a contaminantes biológicos en el agua de los pozos depende de la dosis, duración, cómo entró en contacto con el organismo, hábitos y características personas, y el tipo de contaminantes biológico presente" [8]. Al analizar las condiciones de los pozos, se puede establecer que la construcción no está en condiciones aptas, y especialmente el pozo solar, que en ninguna de las ocasiones que se realizó muestreo, no estaba cerrado completamente (se puede apreciar en la Figura 3). Además, por los dos pozos pasan vacas, y otros animales que son foco de infección para que el pozo se contamine.

La calidad microbiológica de la mayoría de las muestras de agua en los diferentes puntos seleccionados presentaron la presencia de coliformes fecales, por lo que no cumple con lo establecido por la norma anteriormente mencionada. Además, las condiciones de los pozos están mal y se recomienda una reconstrucción de la infraestructura de los dos pozos, así como un mantenimiento constante y rehabilitación del depósito de almacenamiento.

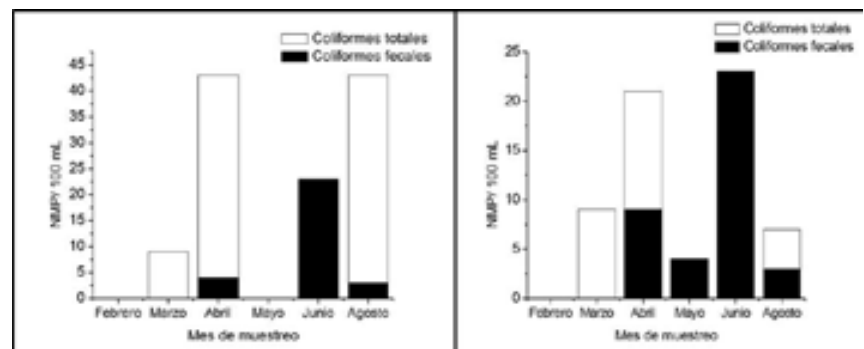
Figura 11. Niveles de coliformes totales y fecales en casa 2 y 3.

Las casa 1 (la más cercana al depósito) presentó valores de coliformes fecales en las muestras de Junio y Agosto solamente. Las muestras de Abril, Junio y Agosto de la casa 2 presentaron valores de coliformes fecales. Finalmente, en la casa 3 (la más alejada al depósito) se presentaron coliformes fecales en las muestras de Abril, Mayo, Junio y Agosto. Solamente los meses Junio y Agosto, las tres casas de muestreo coincidieron en presentar coliformes fecales. Después, se aprecia que en la casa 2 se añade el mes de Abril con contaminación y también se ve afectada la casa 3, como si arrastrará la contaminación (pero la casa 1 no fue afectada). Además, en la casa 3 se añade el mes de Mayo con coliformes fecales (pero casa 1 y 2 no fueron afectadas). Con dichos resultados surge el cuestionamiento: ¿Cuál es la causa para que unas casas sean afectadas con coliformes fecales y otras no?. Quizá exista un daño en la tubería y al filtrarse el agua y tener contacto con heces fecales, pasa una parte a la tubería y afecta a la casa siguiente. Además, analizando los resultados del depósito, los meses de contaminación en las casa muestra, no coinciden con los meses en los que el depósito presentó contaminación, esto puede ser porque el muestreo se realizó a menos de 1 metro de profundidad (no en la superficie), y quizá los coliformes fecales estaban asentados en el depósito (mide 3 metros de alto). Además, nunca se ha vaciado todo el agua del depósito, ni se ha limpiado profundamente; también, las pastillas de cloro se añaden cuando tienen, sin alguna regularidad.
