Aplicación del estabilizador electroquímico BioCec a una carretera en los andes del Perú

Application of the BioCec Electrochemical Stabilizer to a Road in the Andes of Perú

EPISTEMUS

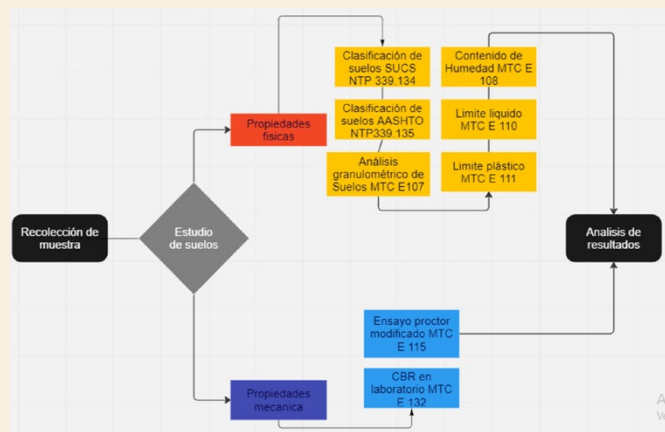
Figura 1. Ensayos de laboratorios realizados

En ese sentido, de acuerdo a los objetivos, se desarrolló el siguiente procedimiento de estudio (Ver figura 1)

Primero, se inició con un reconocimiento de la topografía del terreno a investigar tomando las muestras al azar donde se reúne con las mismas características físico-mecánicas de la población total (Cartera de 9,27 km), donde se tomó 3 calicatas los que nos permitirán describir las propiedades del suelo y realizar la comparación de un suelo patrón y suelo con incorporación electroquímica en diferentes proporciones.

Segundo, una vez tomado las muestras se inició con los ensayos de laboratorio partiendo de la clasificación del suelo patrón y suelo con incorporación del estabilizador electroquímico, para luego a proceder a determinar los límites de consistencia, dándonos como resultado el índice de plasticidad con y sin incorporación de estabilizador electroquímico BioCec.

Tercero, para poder terminar la densidad seca y la humedad optima de compactación de la subrasante fue necesario el ensayo de proctor modificado, realizando los ensayos a un suelo patrón de la subrasante e incorporando el estabilizador electroquímico en cantidades de $0,04 \text{ l/m}^3$, $0,07 \text{ l/m}^3$ y $0,1 \text{ l/m}^3$, en estricto cumplimiento (MTC E-115, 2014).

Cuarto, finalmente se determina el ensayo de California Bering Ratio (CBR) según la norma ASTM 1883, con la finalidad de verificar la capacidad de resistencia del suelo, permitiéndonos establecer en porcentajes en cuanto mejora nuestro suelo patrón en comparación con el suelo con incorporación de estabilizador electroquímico en proporciones.
